Sem solkraftverk

Tidligfasenotat om myrrestaurering og
vurdering av solkraft på myr

DOKUMENTKODE: 10246161-01-TVF-RAP-01

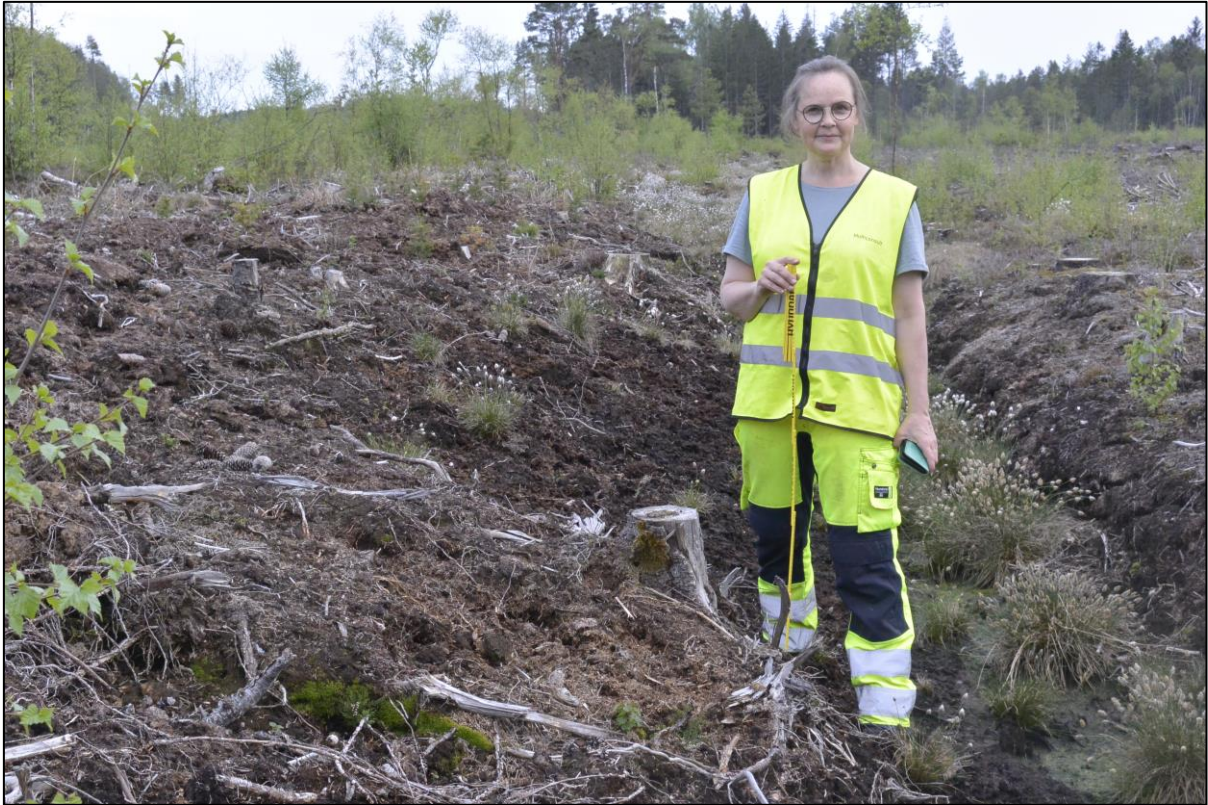
Figur 3-2. Nordlige del av tiltaksområdet er hugget. Grøftene er flere steder mer enn 1,5 meter dype. Til venstre i bildet ser vi et opphøyet område som har blitt brukt til trallespor for å frakte torv ut og inn av myra og til høyre vises flater hvor torv er tatt..

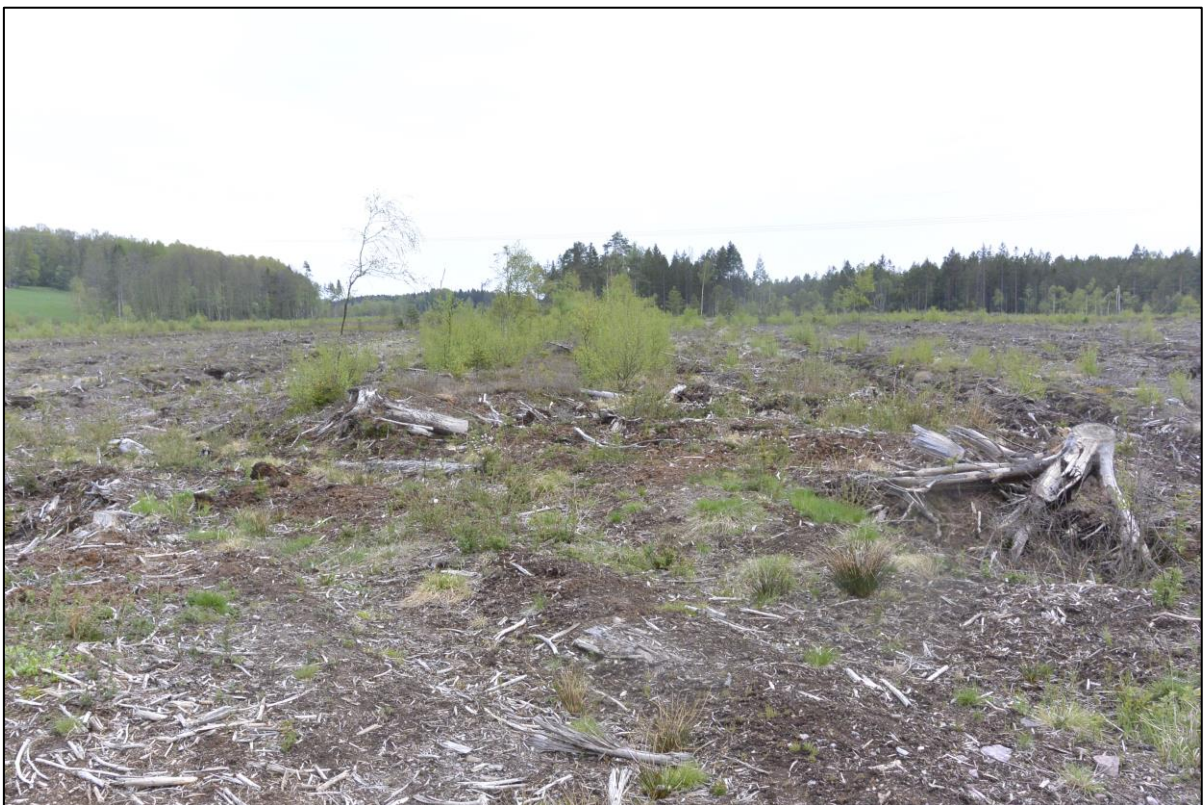
Figur 3-3. De opphøyde restene av trallesporene er tørrere enn de omkringliggende områdene.

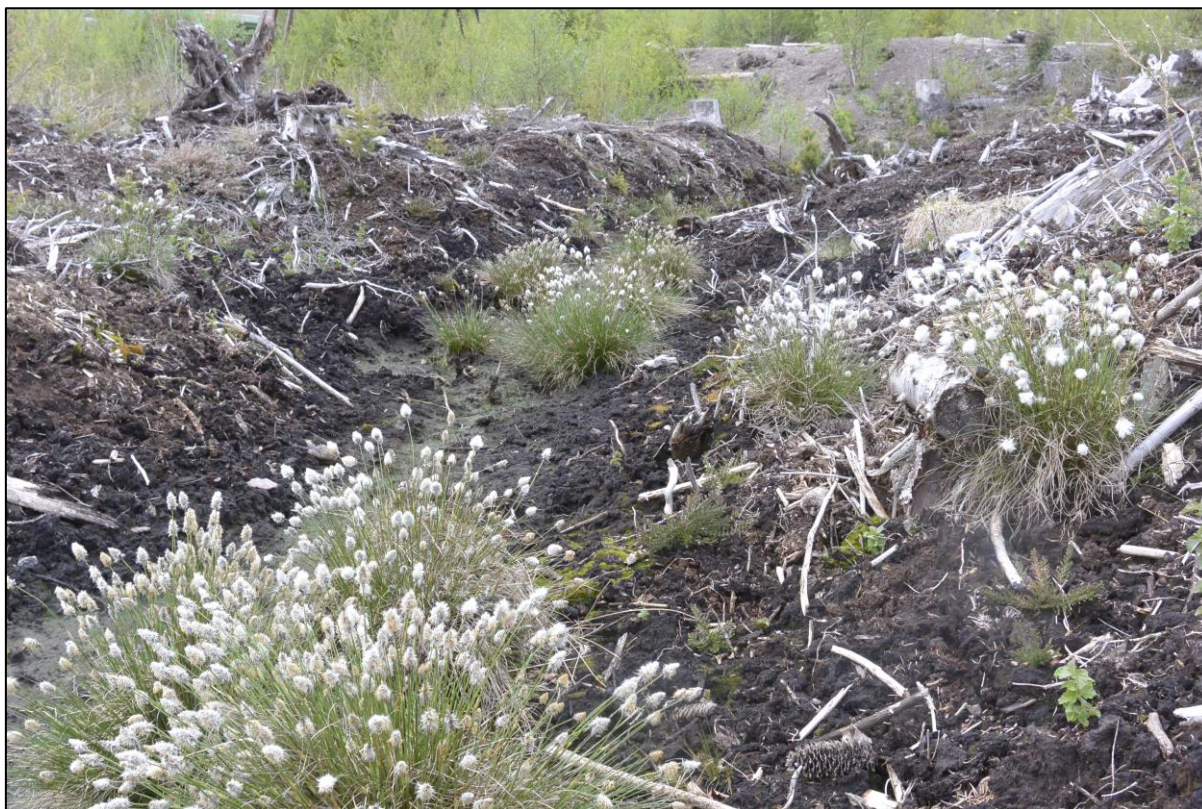
Figur 3-4. Torvmyrull vokser i flere av grøftene over hele området som er hugget.

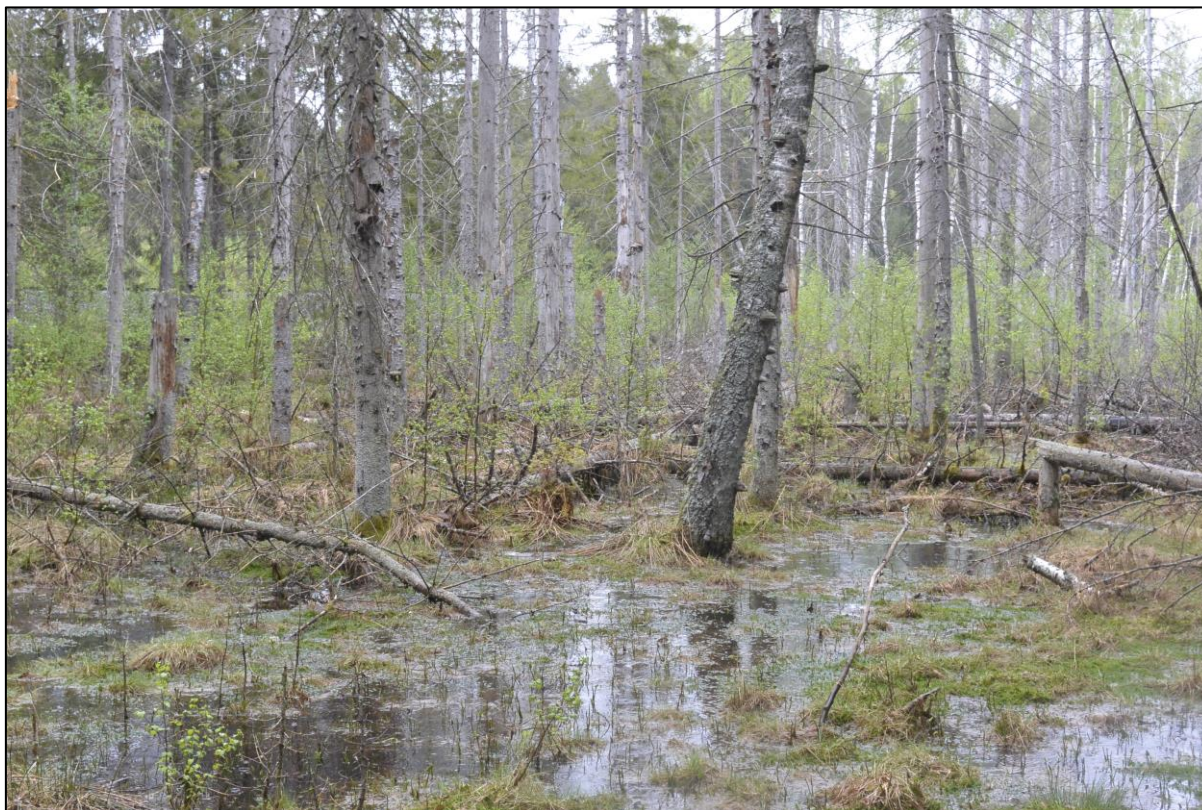
Figur 3-5. Noen områder er veldig fuktige, her har skogen dårlige kår og mange trær har ikke klart seg.

Det kan se ut som om grøftene noen steder er gått tette, og at dette er årsaken til at noen områder er ekstra fuktige. Grunneier forteller at skogtilveksten har vært dårlig i områder der grøftinga ikke har fungert godt nok, eller der grøftene har gått tette. Det var store forskjeller i størrelsen på tømmeret som har vært avvirket til nå.

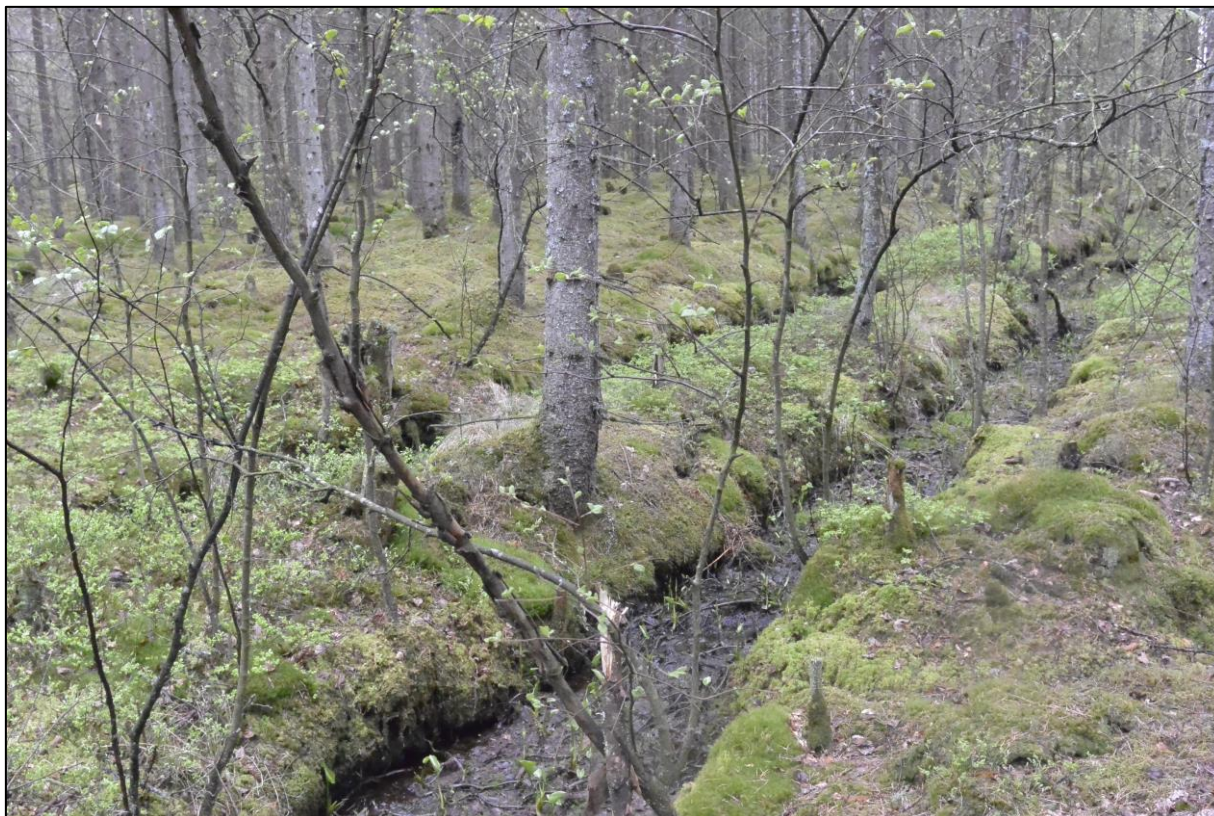
Figur 3-6. Hele området er grøftet, noen steder ligger grøftene tett.

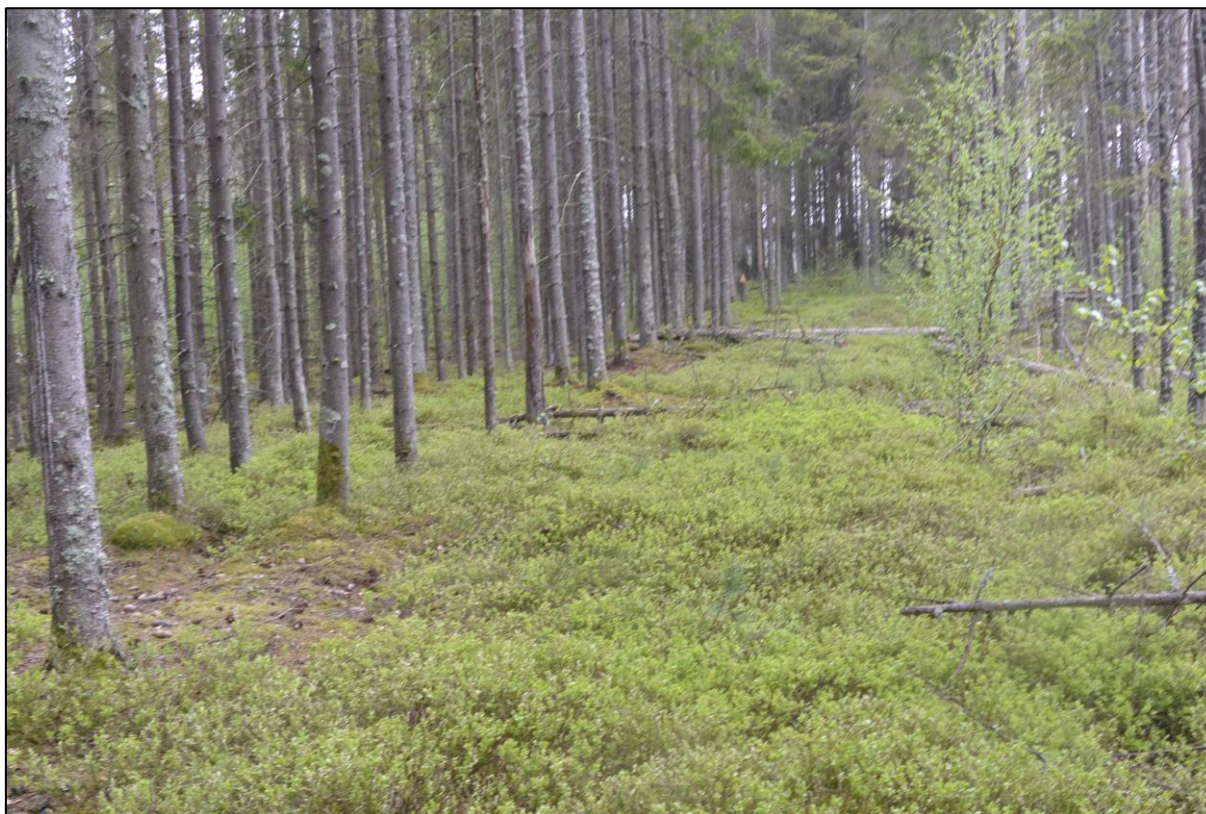
Figur 3-7. På restene av trallesporene i den delen som ikke er hugget, trives blant annet blåbærlyng godt.

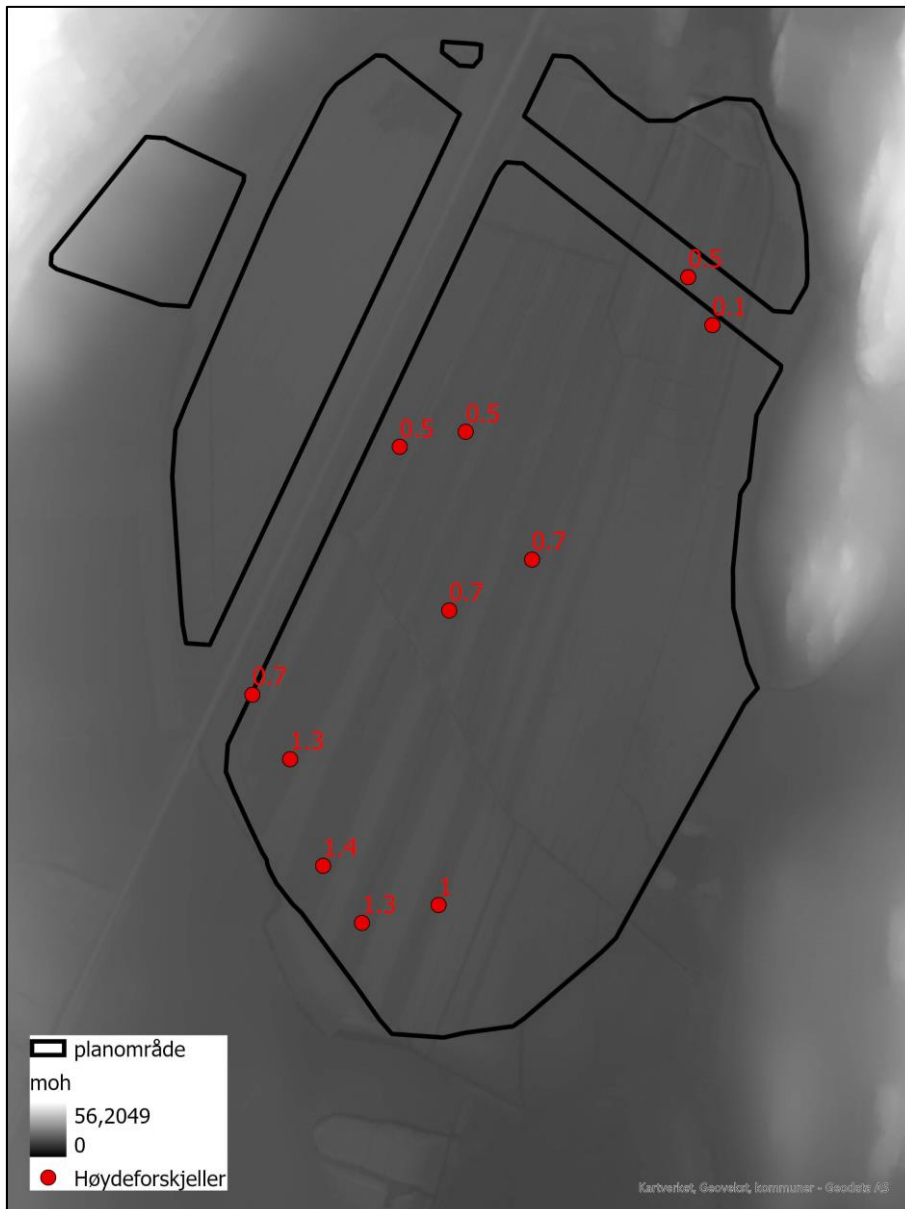
eksisterende terrengforskjeller mellom områder der det har vært stort uttak og områder som har vært brukt til transport etc. Terrengtet er betraktelig lavere der det er tatt torv, noen areal i sørlig del av Akersmyra grenser opp til en høydeforskjell på 1,5 meter. Man får også et inntrykk av høydeforskjellene ved å sammenligne med området vest for jernbanen der det ikke har vært torvstrøttak. Her er høydeforskjellene på over to meter for noen av målepunktene (se **Error! Reference source not found.**).

Figur 5-3. Terrengforskjeller mellom uttaksområder for torv (mørkegrå) og andre områder (lysere grå). Tallene viser høydeforskjeller mellom uttaksområde og nærliggende areal hvor ikke torv er tatt (se eksempel i Figur 3-2). Grøfter vises som smale mørke linjer, torvuttak vises som store mørke flater. Høydeforskjeller mellom flater hvor torv er tatt ut og areal utenfor disse vises i meter. Iht. Abel m.fl. (2011) er det vanskelig å reetablere hydrologi med større høydeforskjeller enn 1,5 meter.

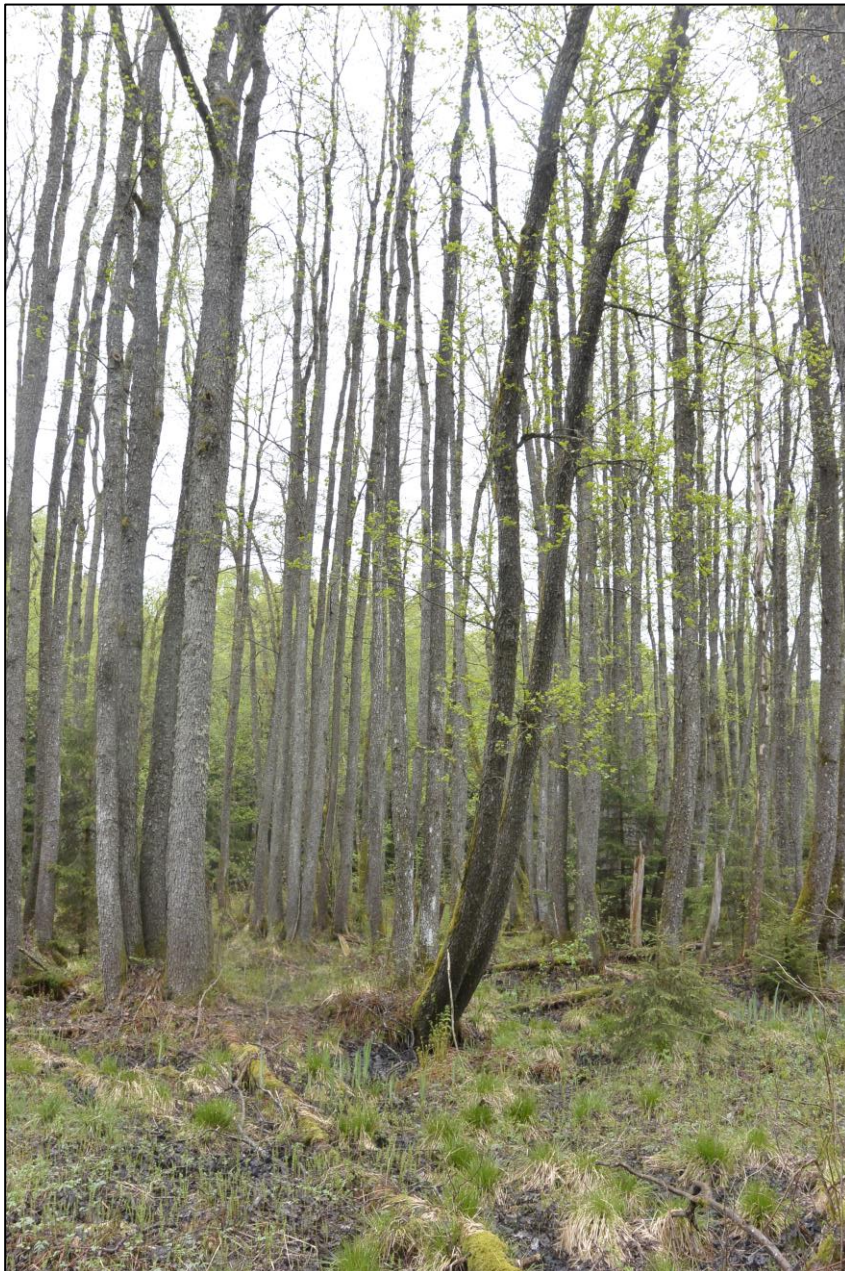
Figur 6-2. Gråorsumpskog sør for planområdet.

Gråorsumpskogen her har dårlig tilstand på grunn av grøftingsinngrep. Det kunne vært aktuelt å fjerne grøfta nord for lokaliteten og stimulere til at sumpskogen fikk utvide seg nordover mot planområdet. I tillegg til å fjerne grøfting ville dette også kreve fjerning av uønskede arter som gran. Se lokasjon i Figur 6-4.

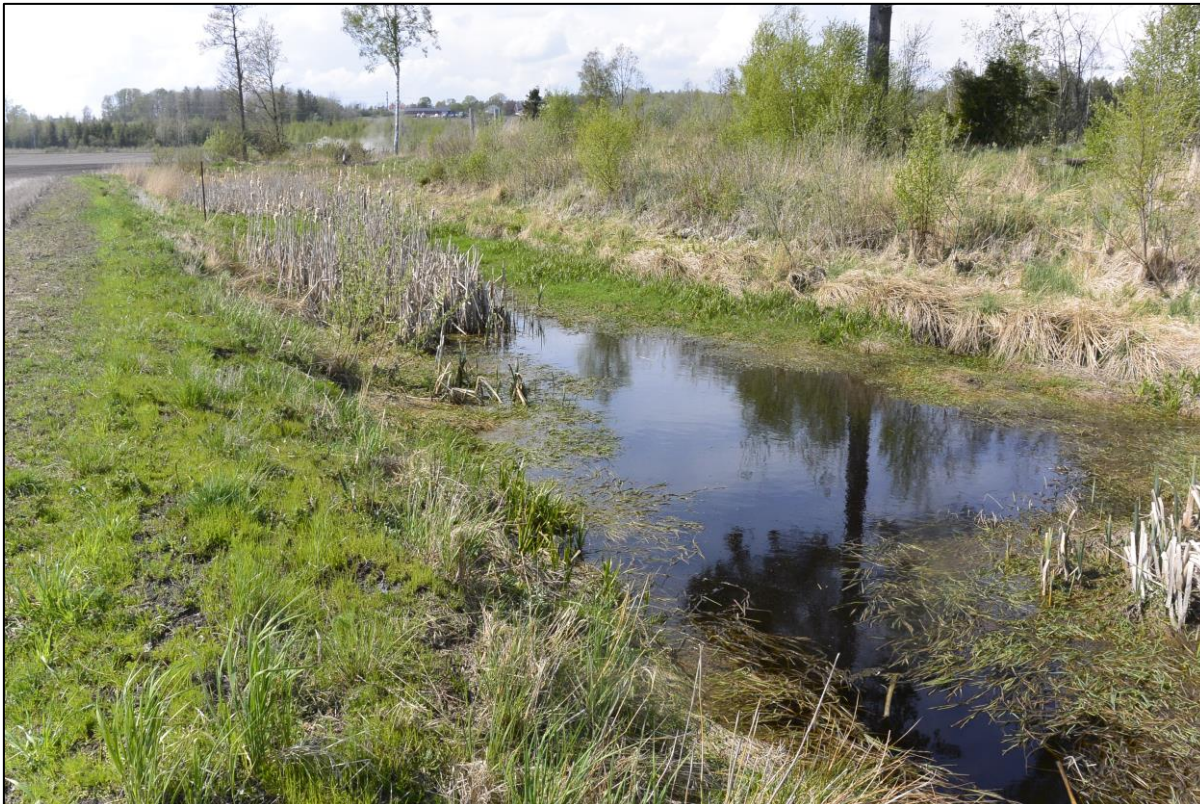
Figur 6-5. Rensedam på grensa til planområdet i sørvest. Det foreslås å utvide denne dammen.

På grensa mellom planområdet og jordbruksområdet i sør, er det i dag en fangdam (Figur 6-5). Et annet aktuelt tiltak kan være å utvide dette rensedamsystemet, slik at det blir flere åpne vannflater, noe som vil være positivt både for biologisk mangfold og for vannrensinga.
